Omgevingsdienst
TWENTE

**Ongeval melkrundveestal
met emissiearme vloer
te Markelo**

28 mei 2019
Versie 2.1

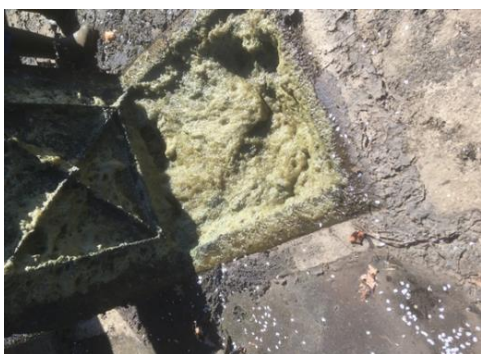
Afbeelding 2: Mestschuim op de mest.

De aanwezige gassen zijn brandgevaarlijk en kunnen een explosie veroorzaken. Plaatsen die extra gevaar opleveren zijn de besloten ruimtes in bijv. de mestkelder (de onderkelderde stalvloer), maar ook de directe omgeving van de mixgaten, silo-openingen, mangat van de tankwagen, de stalruimte tijdens het mixen, de lager gelegen putten zoals de melkstalput en de trekker-cabine. Door luchtstromingen kunnen gassen zich, tijdens het mixen bij nagenoeg windstilte, in deze ruimtes ophopen. In de *Arbocatalogus* worden enkele maatregelen genoemd waardoor het werken met mestgassen veiliger wordt. Eén van die maatregelen is om bij het ontwerpen van dierenverblijven met een dichte stalvloer, te kiezen voor een bovengrondse mestopslag⁵.

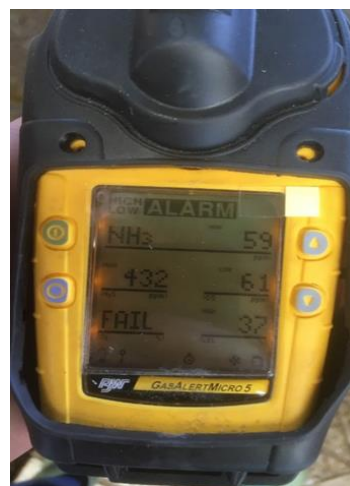
- Indien er schuim op de mest aanwezig was, is er boven het schuim niet of nauwelijks gas te meten. In de schuimlaag zelf zijn hoge concentraties gemeten.
- In de mestkelder wordt onder een dichte vloer een hogere waarde ammoniak gemeten dan onder een roostervloer;
- Gips en kalk als boxvulling heeft invloed op het te meten gas waterstofsulfide (H_2S). Bij bedrijven die gips en kalk gebruiken wordt H_2S al in een ongeroerde put gemeten, waar in overige bedrijven het gas pas meetbaar is tijdens het mixen.
- Naarmate de kelders voller en/of dieper zijn, wordt er een hogere meting ammoniak vastgesteld.
- Bij een hogere productie van het aantal liters per koe, worden er hogere ammoniakwaarden gemeten.
- Indien er vaker gemixt wordt, lijkt de biologie van mest gunstiger waardoor er lagere concentraties mestgassen en schuimvorming ontstaan.

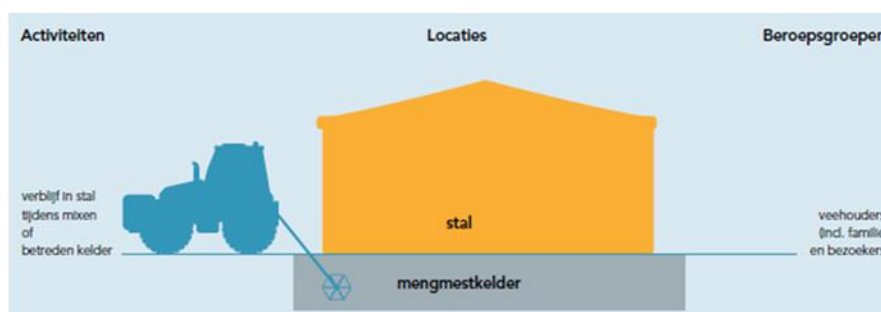
Afbeelding 6: Gevaar van werken met mestgassen. Situatie is gelijk aan deze casus.

Belangrijkste aanbeveling is om de mixomstandigheden te optimaliseren door in ieder geval te zorgen voor een goede ventilatie. Nader onderzoek moet uitwijzen of er aanvullende maatregelen nodig zijn om het mixen van mest-met-schuim veilig te kunnen doen.

- Voorkom open vuur en vonken door o.a. uierbranden, lassen en slijpen. Indien toch noodzakelijk, dient men vooraf aan deze werkzaamheden de stal goed te ventileren en moet het gedeelte van de mestkelder waar de activiteiten plaats gaan vinden, afgedekt zijn. Dit geldt voor zowel traditionele rooster- als emissiearme vloeren.
- Indien een oplaadstation vonken geeft (bijvoorbeeld van een mestrobot) of in de stal ondeugdelijke elektrische apparaten aanwezig zijn, dienen deze uitgezet te worden tijdens het mixen. Uiteraard is onderhoud en reparatie van deze voorzieningen door een deskundige noodzakelijk.
- Er is een zeer leerzame e-learning (www.mestgassen.nl) beschikbaar om het bewustzijn van de gevaren onder agrariërs te vergroten. Deelname zou verplicht moeten zijn of deze kennis zou al in de opleiding verankerd moeten worden.

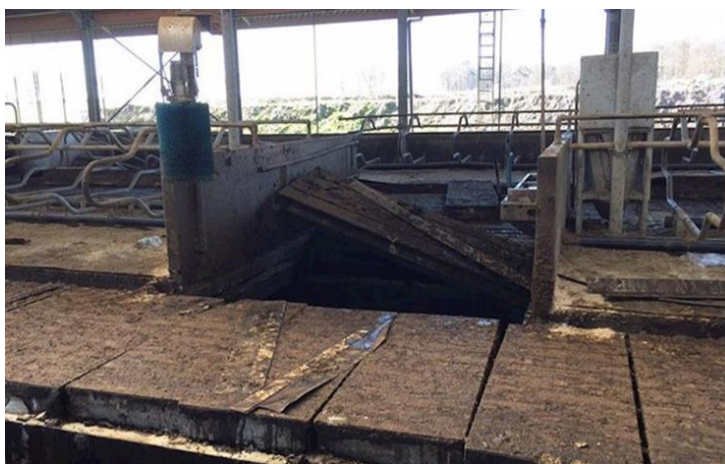
9. Omdat we hier te maken hebben met een dichte loopvloer kon de druk niet weg en heeft de explosie enkele vloerelementen opgetild die in de mestput zijn gevallen.

8. Door de ontstane steekvlam boven de vloer zijn de lager liggende (zwaardere) gassen onder de vloer ontvlamd en hebben een kettingreactie veroorzaakt in de schuimlaag. Onder de dichte vloer heeft dit geleid tot toenemende druk met een explosie tot gevolg.
9. Omdat we hier te maken hebben met een dichte loopvloer kon de druk niet weg en heeft de explosie enkele vloerelementen opgetild die in de mestput zijn gevallen.
10. In de chaos die daarop ontstond, zijn meerdere koeien in de mestput terechtgekomen.

Afbeelding 7: De opgetilde vloerplaten door de explosie
